足場倒壊による労働災害防止対策の徹底について

農協倉庫の新築工事現場におけるわく組足場の倒壊災害

工事名：JAいわみざわ穀物低温倉庫新築工事、構造：鉄骨造、平屋建て

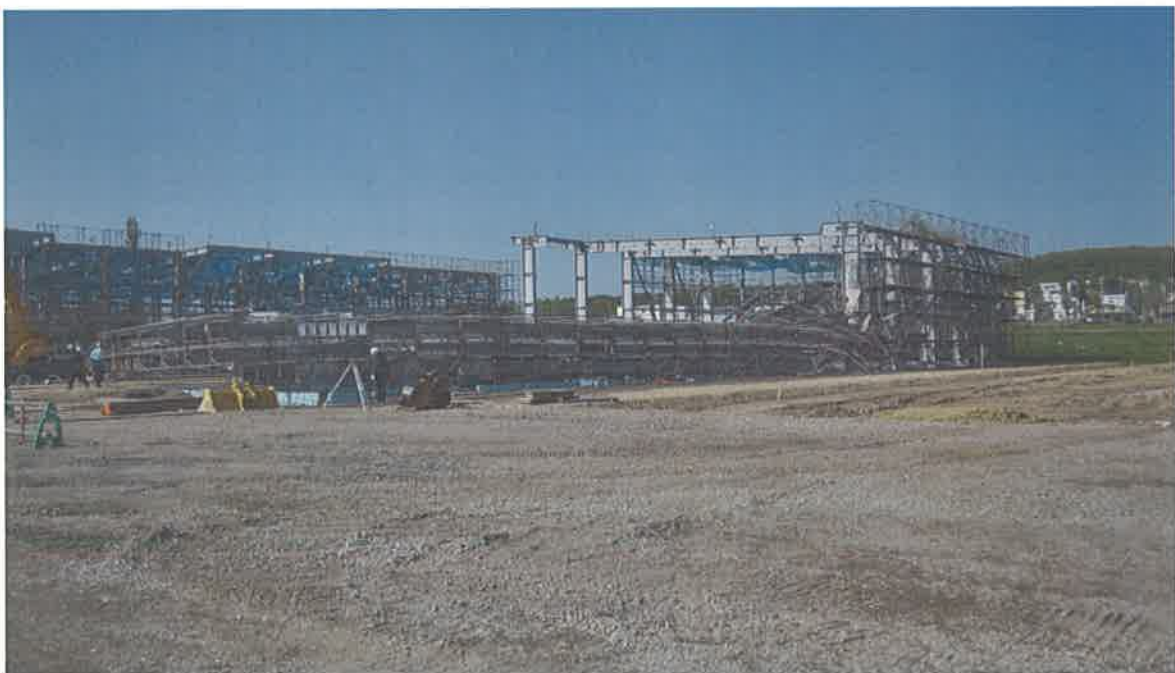
穀物低温倉庫新築工事現場において、わく組足場が倒壊し地上で作業していた作業員1名がわく組足場の下敷きになり脚を負傷した。わく組足場は、高さ10mあり、わく組足場の端からめくり上げるような状態で約36mにわたり倒壊した。

災害発生時、現場での瞬間風速は約14m/sを観測していた。

① わく組足場に控え、壁つなぎが設置されていなく、足場組立図における倒壊防止対策が事前に実施されていなかった。

② 足場倒壊時の瞬間風速が約14m/sあり、風速計等を活用した強風の情報収集対策を実施していなかった。

③ わく組足場の断面形状は、張り出し構造で偏荷重を受けやすい構造であった。

- 1 作業に使用する足場については、組立て途中を含めて風荷重に対する足場の倒壊防止対策を講じること。
- 2 足場については、点検のための責任者を定め、その日の作業開始前、強風、大雨等の悪天候の前には、法令等に基づいた項目を点検し、異常を認めたときは、直ちに補修し、その結果を保存すること。また、足場の組立、変更等の作業に当たっては、足場の組立等作業主任者に直接指揮させること。
- 3 足場を使用して作業を行うときには、事前に作業方法及び順序、使用する機械等の種類及び能力、立入禁止区域の設定、部材の落下又は倒壊防止、作業に従事する労働者の危険を防止するための設備・方法等についての作業計画を定め、関係者に周知徹底すること。
